Горный институт

Уральского отделения
Российской академии наук

**ВЫДЕЛЕНИЕ ЗОН НАРУШЕННОСТИ ПО РЕЗУЛЬТАТАМ
ИССЛЕДОВАНИЙ ДЕФОРМАЦИОННЫХ СВОЙСТВ ПОРОД
В ЦЕЛИКАХ РУДНИКА ГРЕМЯЧИНСКОГО ГОКА**

Выделение и оценка зон нарушенности в целиках рудника Гремячинского ГОКа.

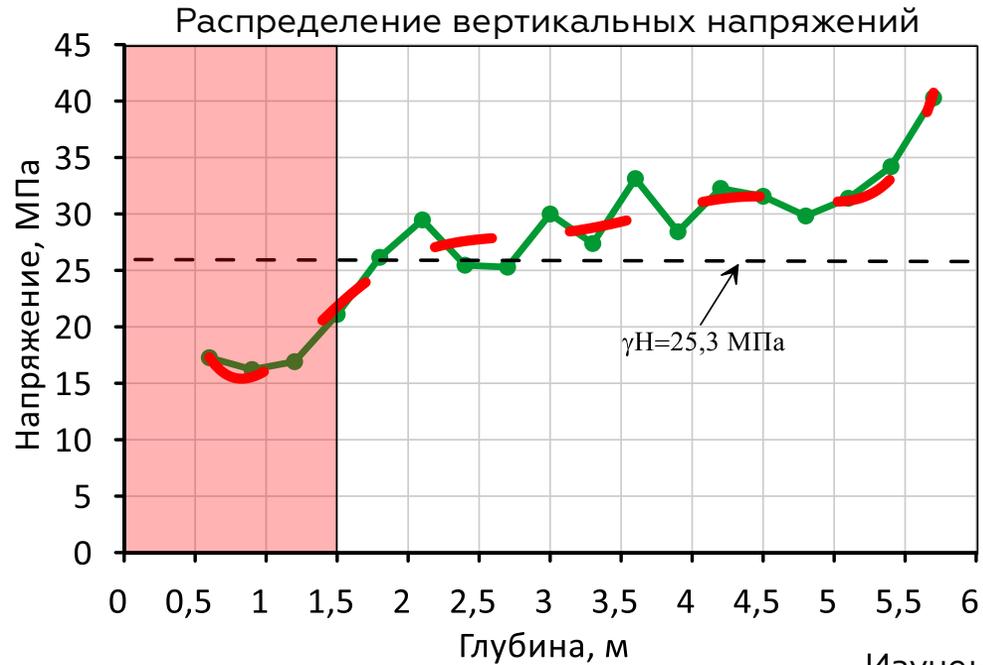
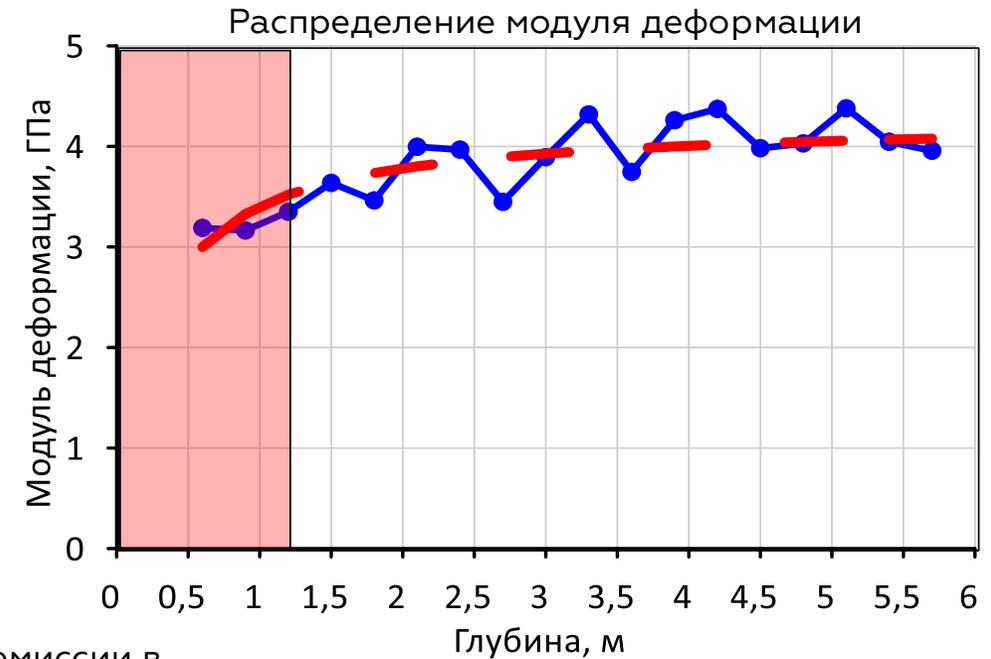
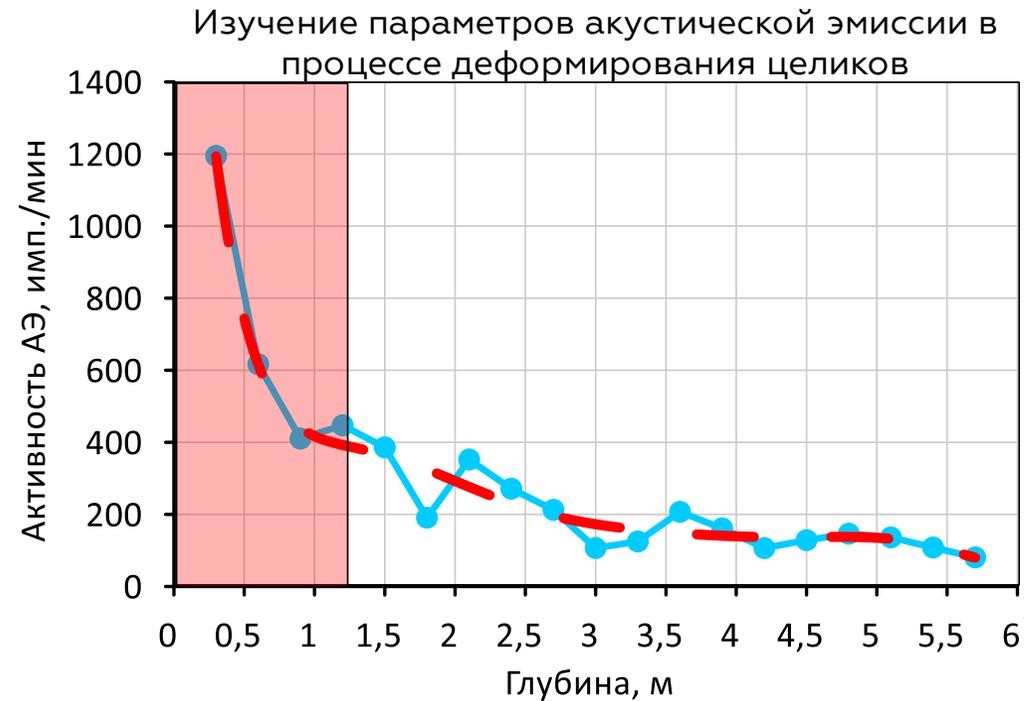
Оценка зон нарушенности

– Зона нарушенности

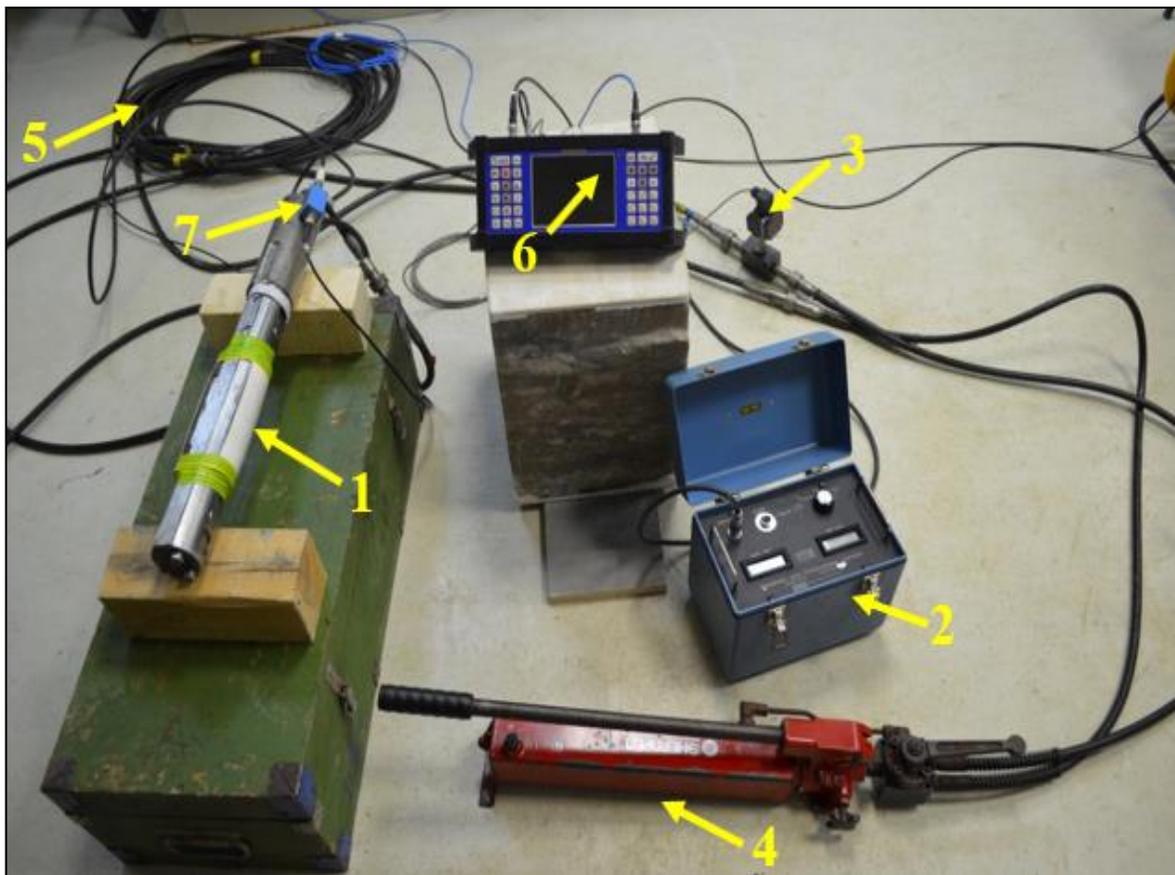
Скважинный комплекс для измерений в массиве горных пород: 1 – гидродомкрат Гудмана; 2 – индикатор деформации; 3 – электронный манометр; 4 – гидравлический насос; 5 – высоконапорные рукава; 6 – прибор регистрации АЭ; 7 – предусилитель сигналов АЭ

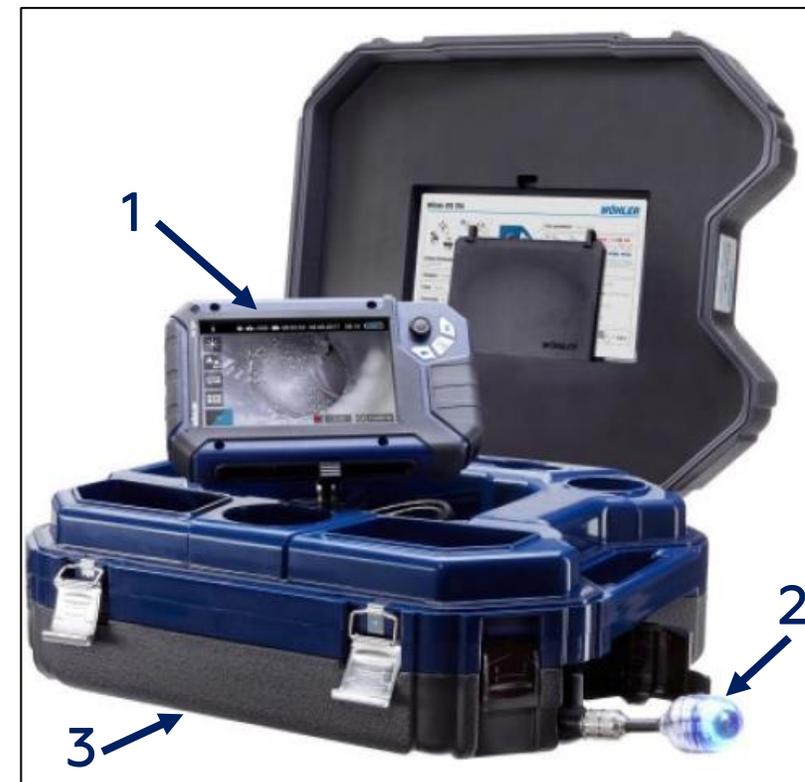
Система видеонаблюдения Wohler VIS 700 HD: 1 – монитор; 2 – головка камеры; 3 – нижняя часть корпуса с катушкой гибкого кабеля (внутри)

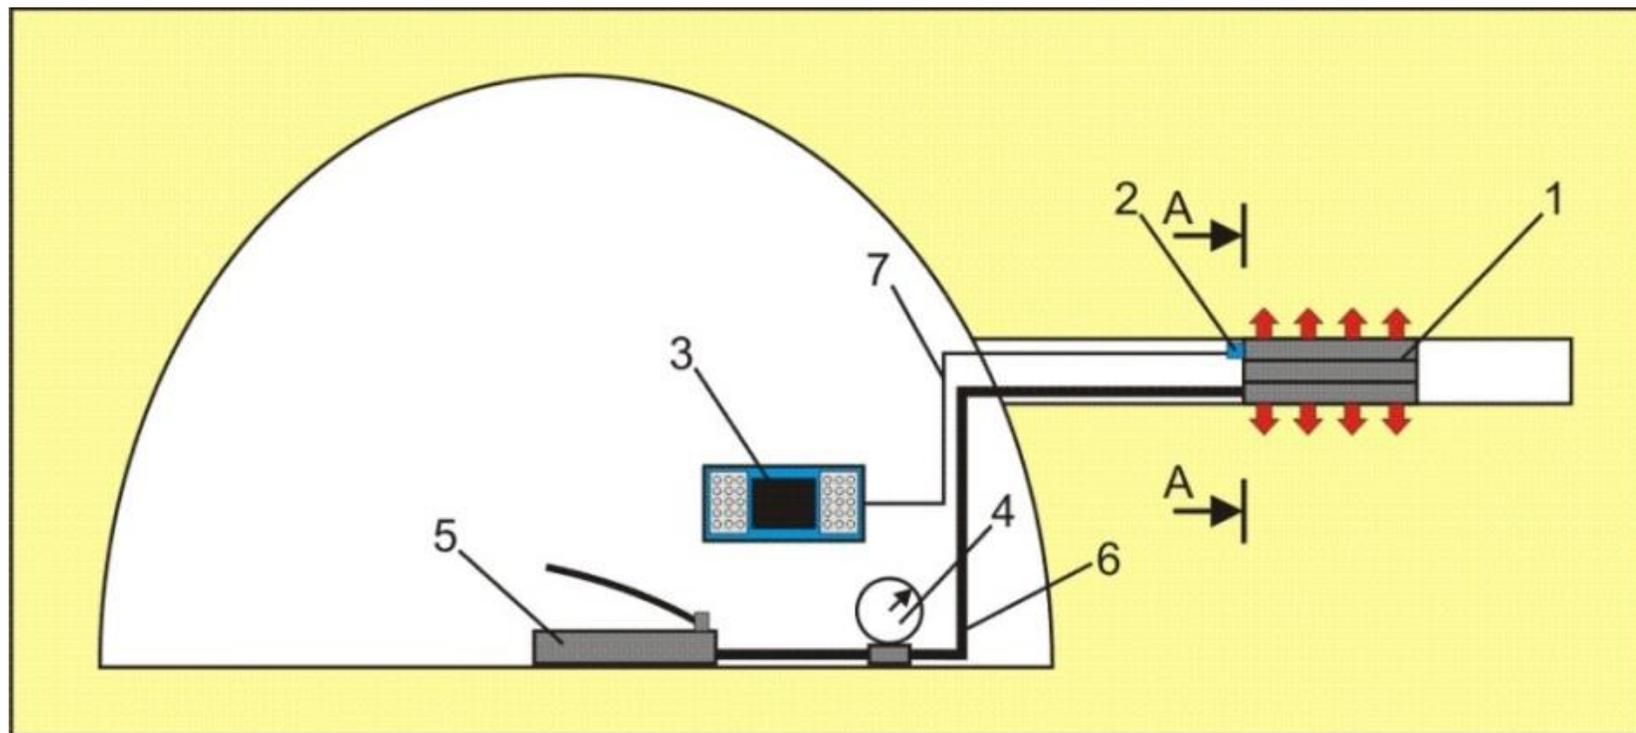
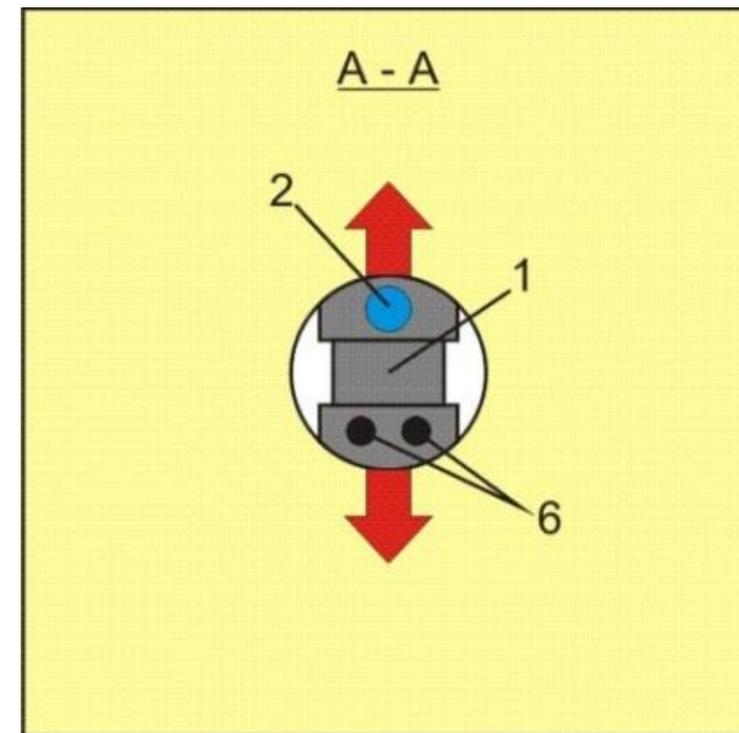
Методика оценки модуля деформации пород с использованием скважинного гидродомкрата

Схема измерения деформаций (напряжений) гидродомкратом в горизонтальной скважине: 1 – гидродомкрат; 2 – преобразователь АЭ; 3 – прибор регистрации АЭ; 4 – манометр; 5 – ручной насос; 6 – высоконапорные рукава; 7 – кабель

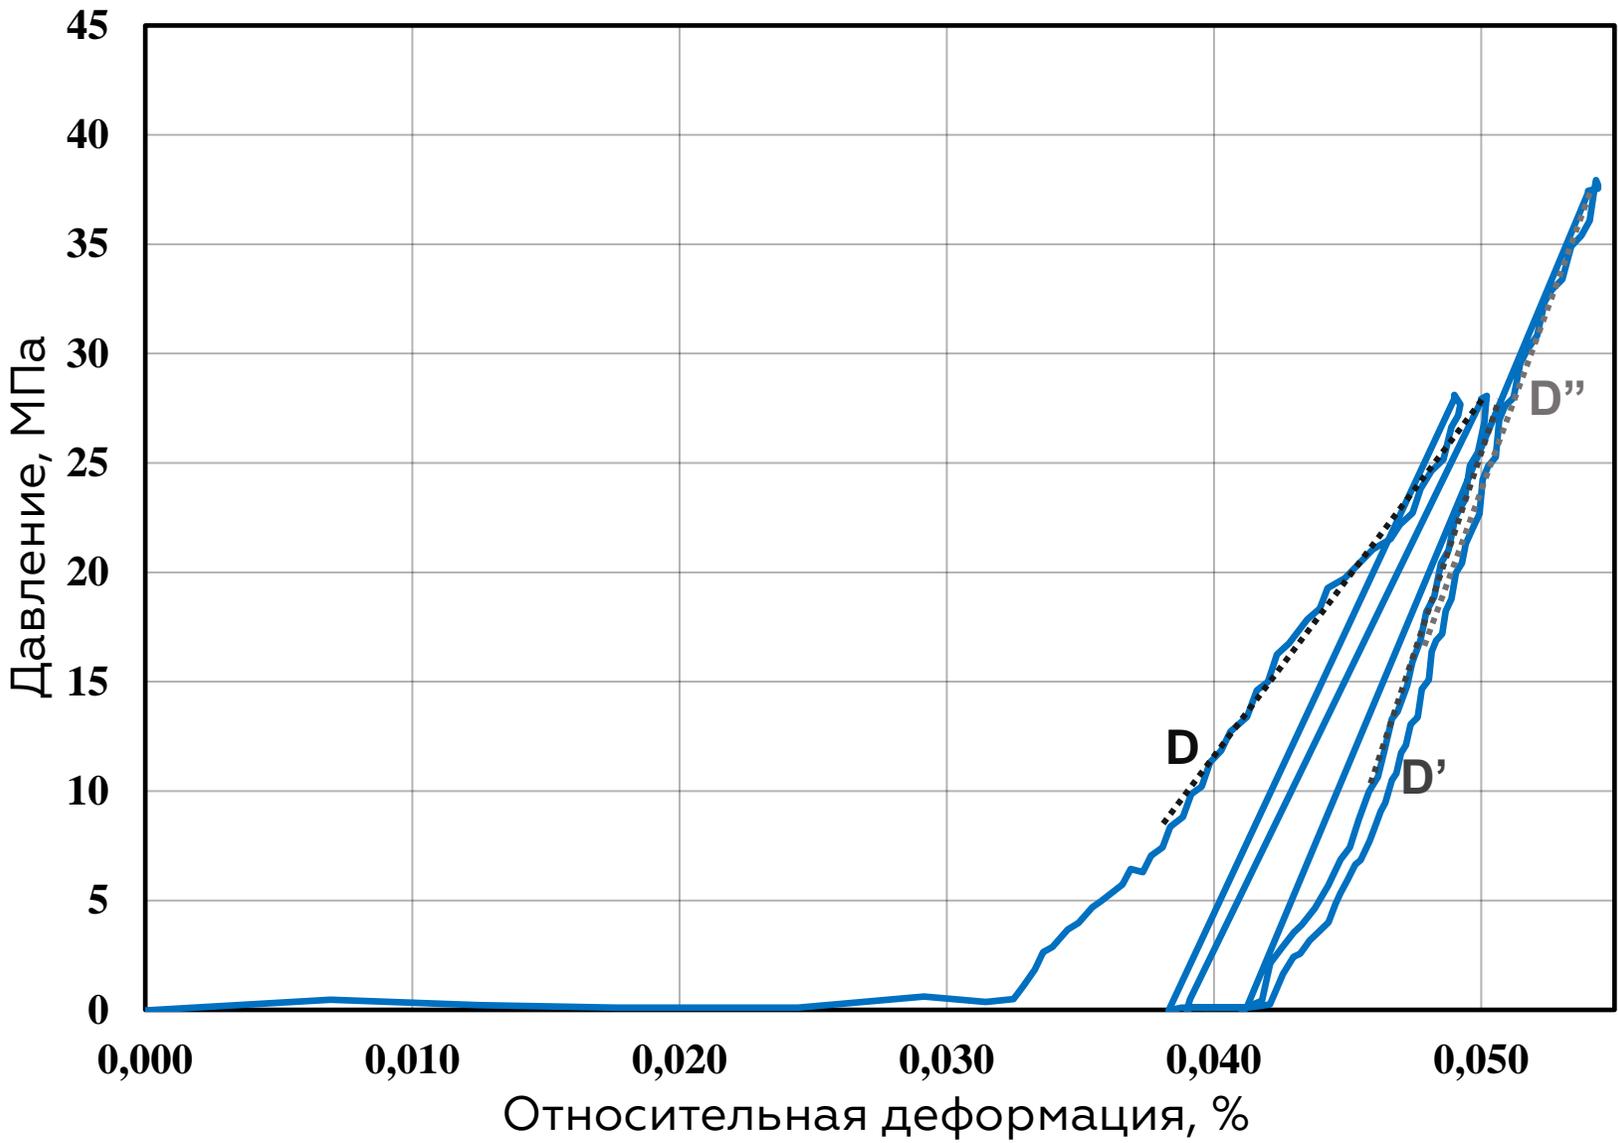
Методика оценки модуля деформации пород с использованием скважинного гидродомкрата

D – модуль деформации, определяемый по 1 нагрузочной ветви диаграммы деформирования

D' – модуль деформации, определяемый по 2 нагрузочной ветви диаграммы деформирования

D'' – модуль деформации, определяемый по 3 нагрузочной ветви диаграммы деформирования

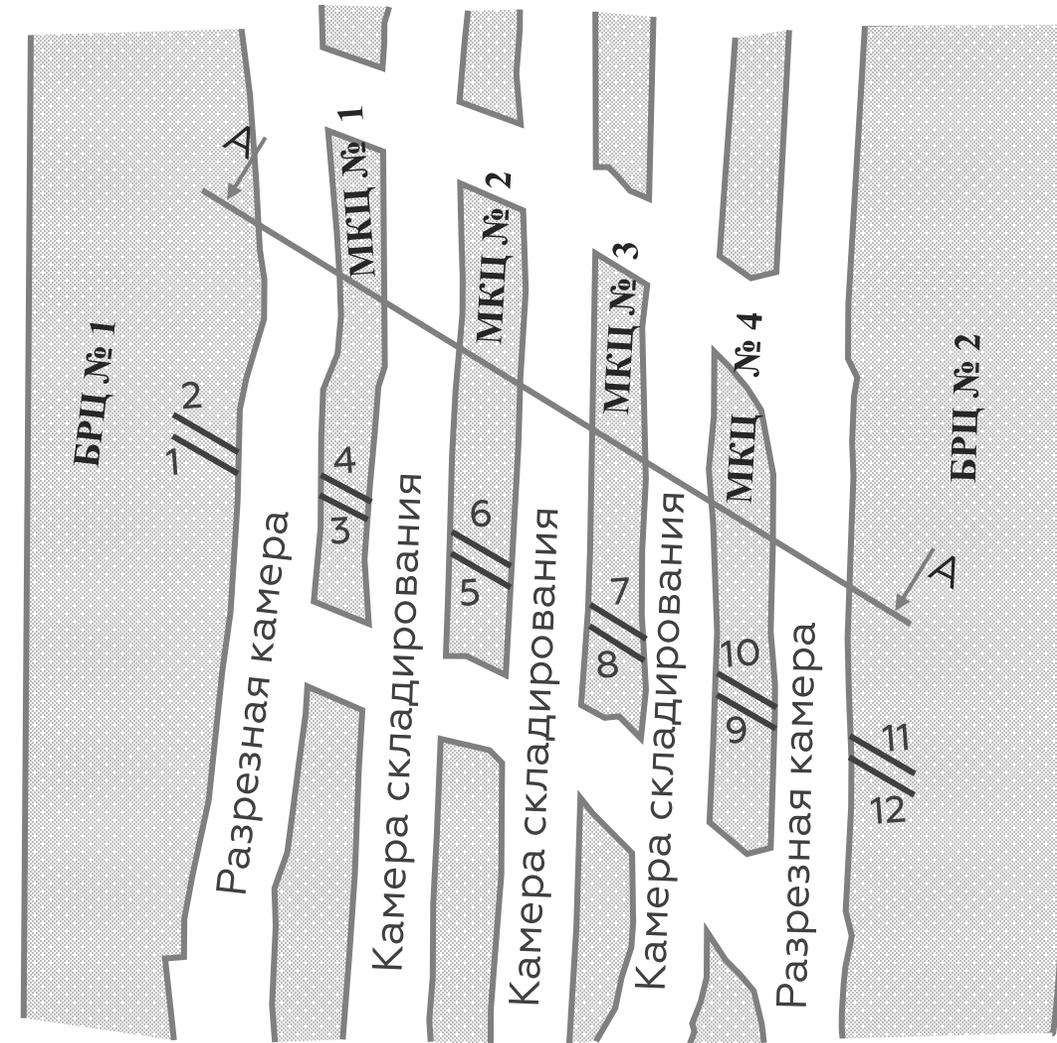
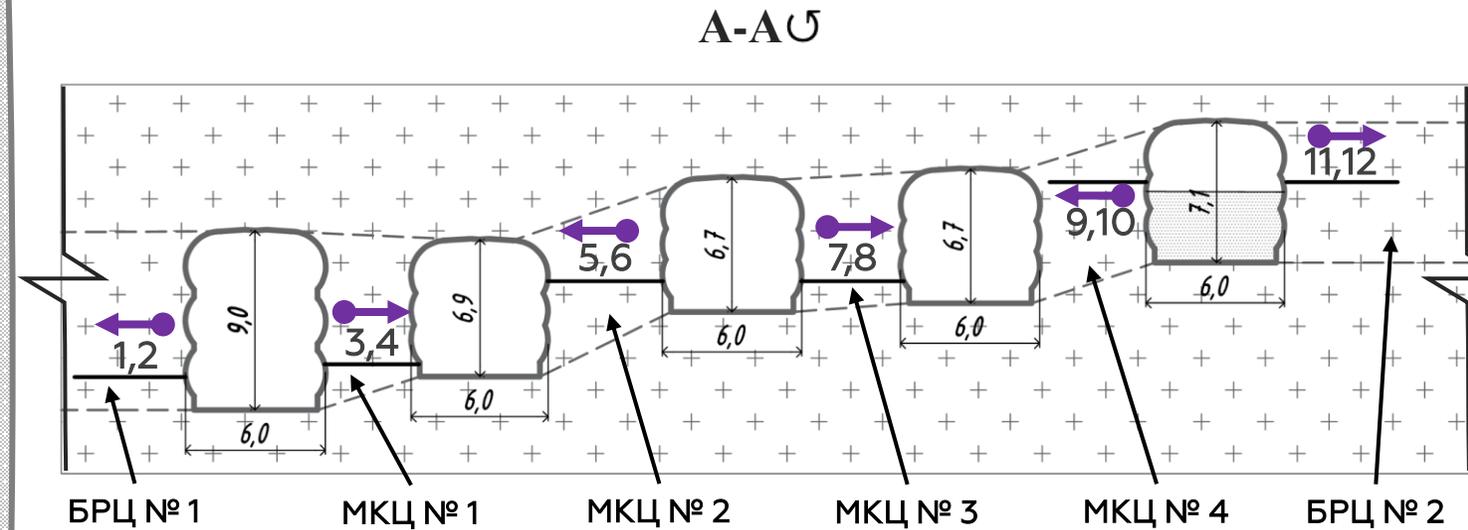
Оценка деформационных свойств пород в грузонесущих элементах системы разработки в условиях рудника Гремячинского ГОКа (пятикамерный блок 1 ЗП)

- Пробуренные скважины (1 – 12)
- ←→ — Направление бурения
- БРЦ — Барьерный целик (ширина 27 ÷ 28 м)
- МКЦ — Междукammerный целик (ширина 4,5 ÷ 5,5 м)

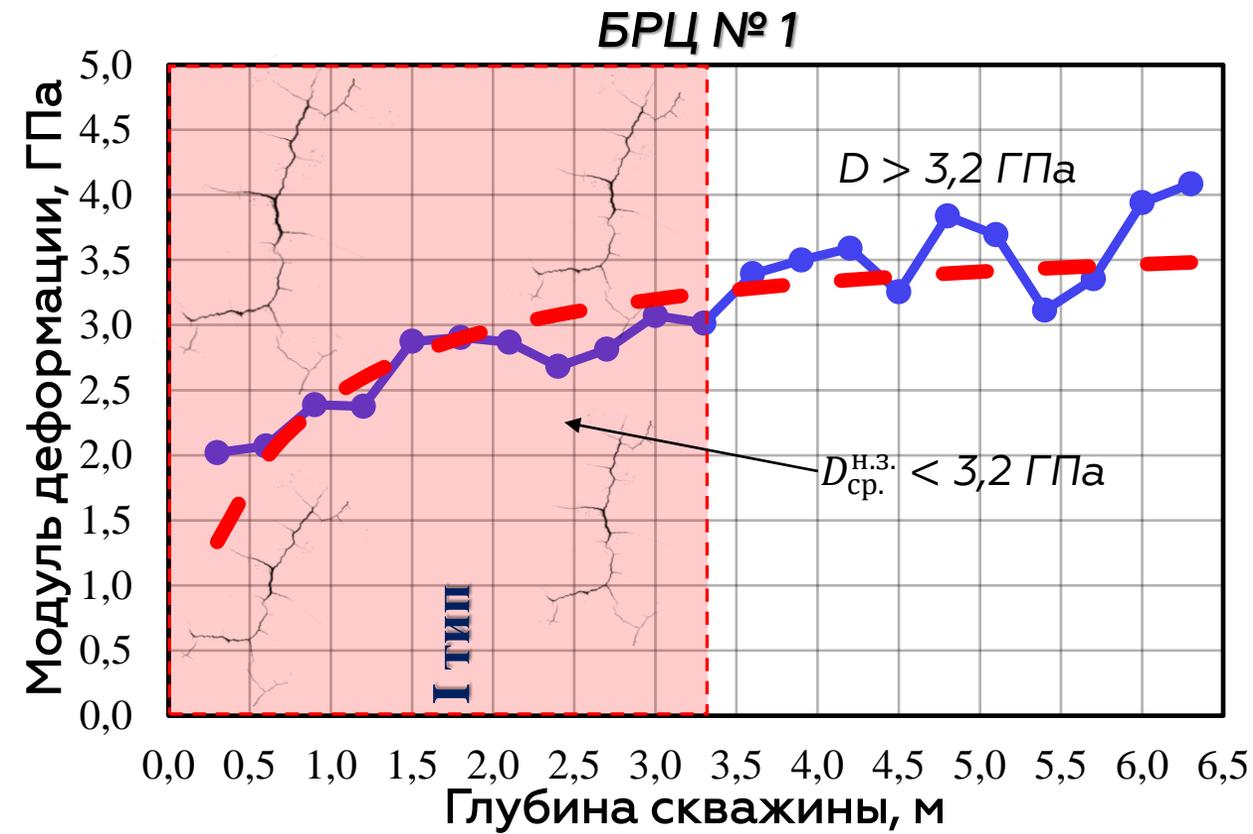
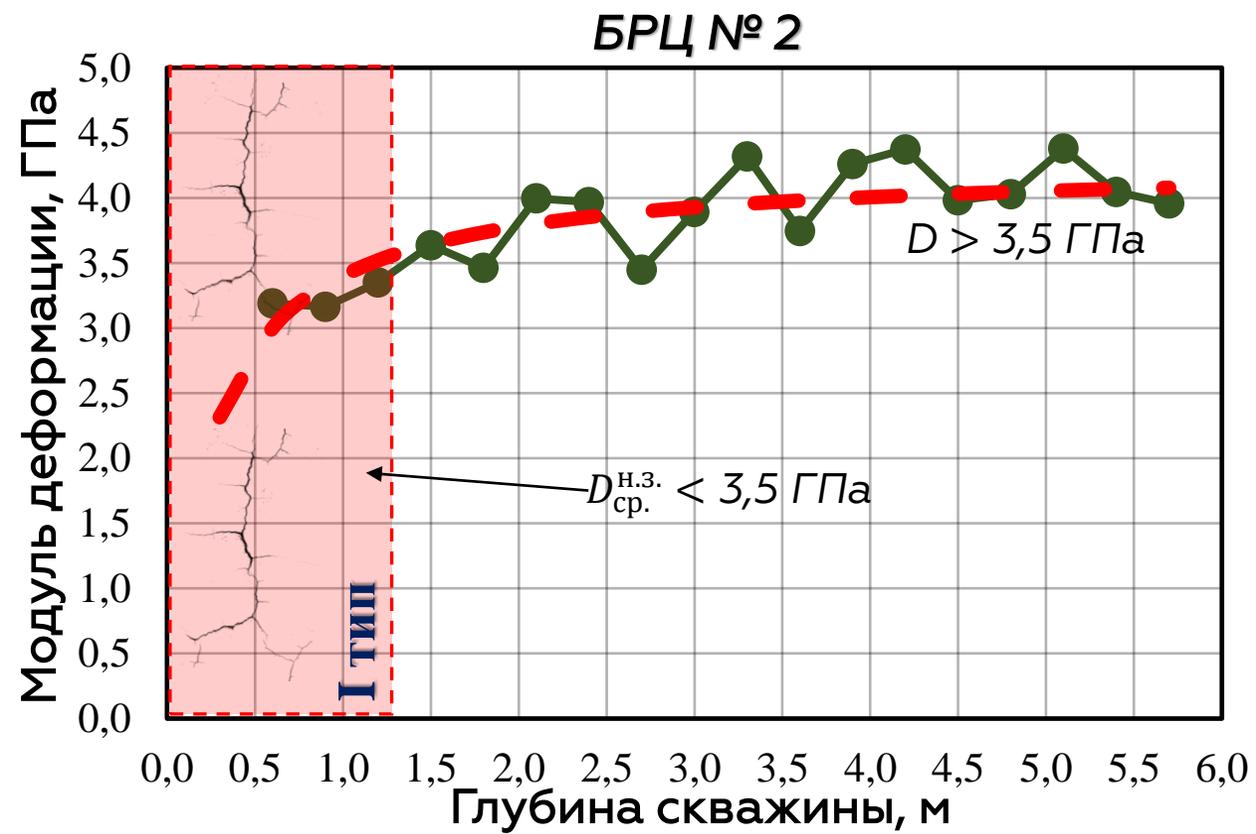
Результаты определения деформационных свойств пород в барьерных целиках в условиях рудника Гремячинского ГОКа (пятикамерный блок 1 ЗП)

— Среднее значение — Зоны видимых трещин (зоны нарушенности)

1. В условиях рудника Гремячинского ГОКа экспериментальными исследованиями выявлено, что в краевой части соляных барьерных целиков наблюдаются зоны нарушенности (I типа) шириной $1,2 \div 3,3$ м, характеризующиеся пониженными значениями модуля деформации.

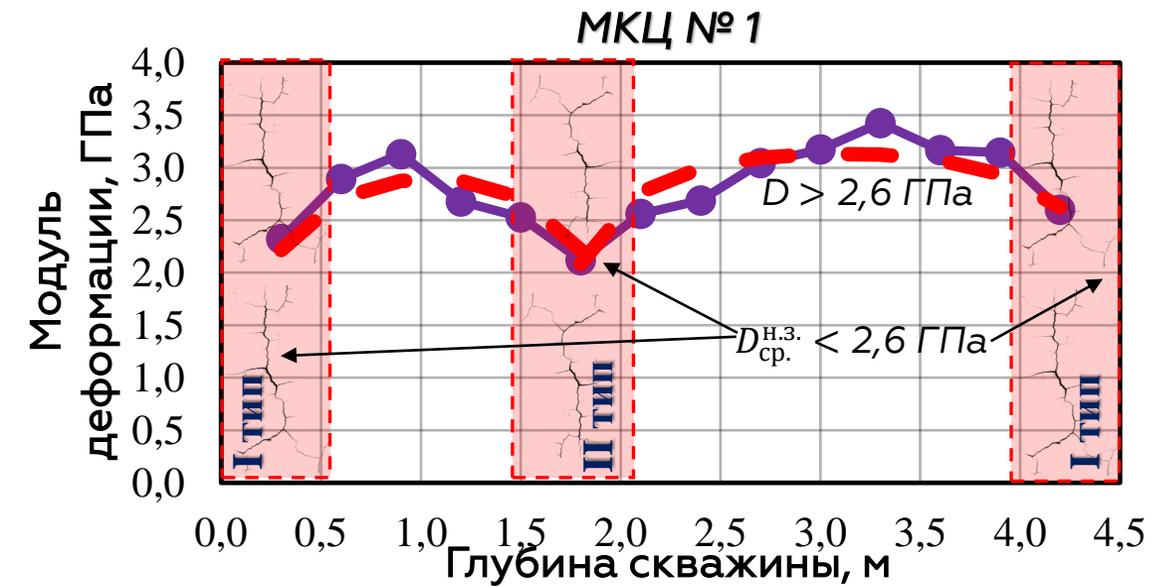
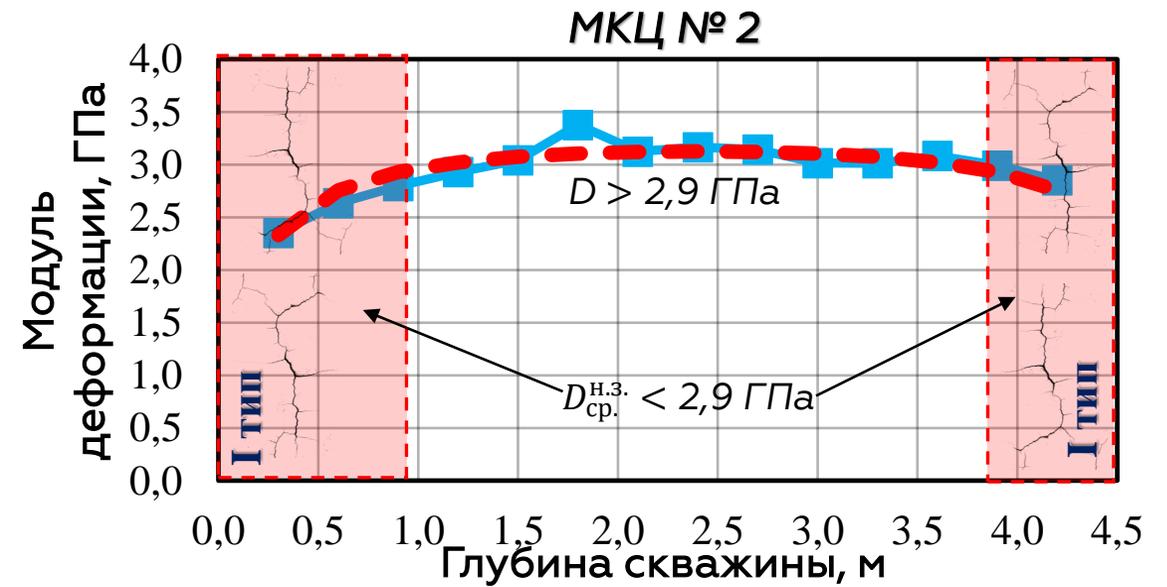
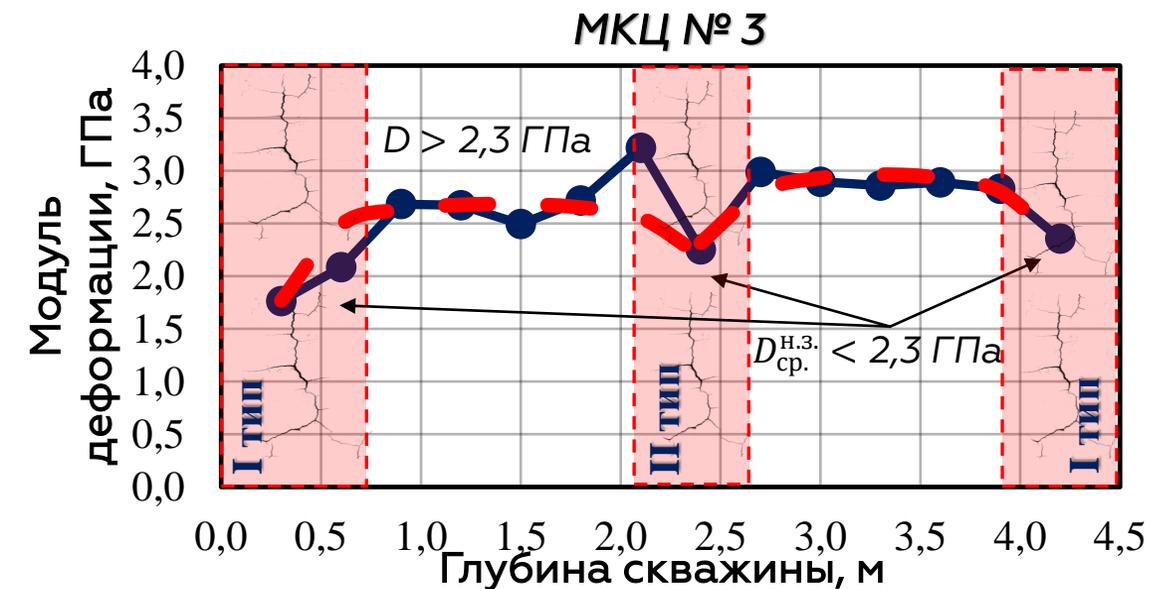
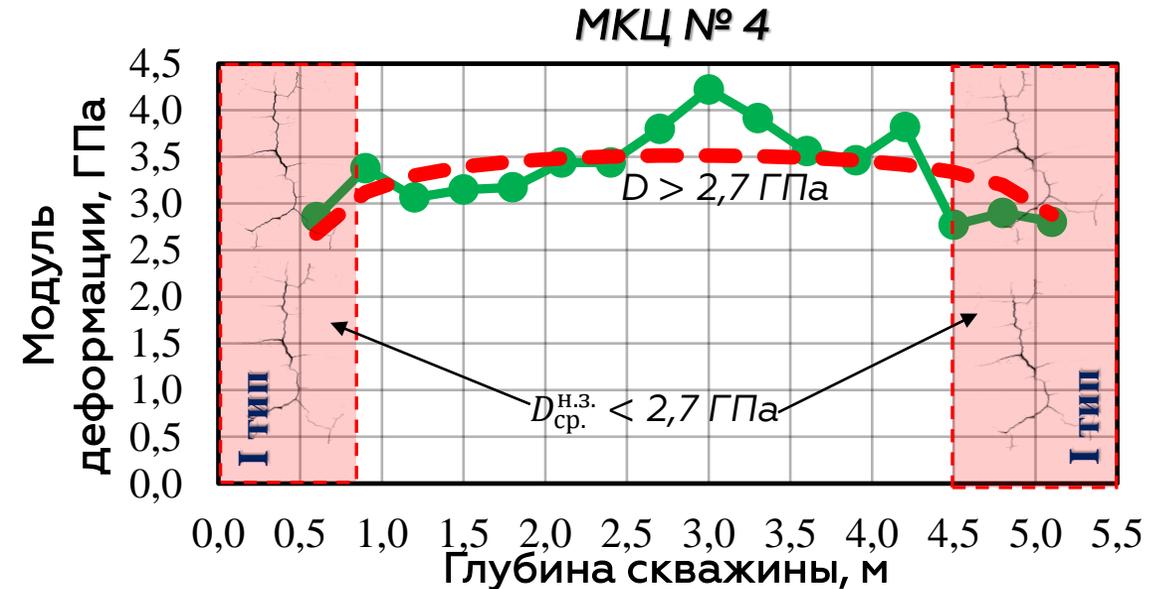
Результаты определения деформационных свойств пород в междукламерных целиках в условиях рудника Гремячинского ГОКа (пятикамерный блок 1 ЗП)

— Среднее значение — Зоны видимых трещин (зоны нарушенности)

2. Для ряда целиков обнаружены локальные понижения деформационного показателя на расстоянии $1,3 \div 2,4$ м от края целика (зоны нарушенности II типа).

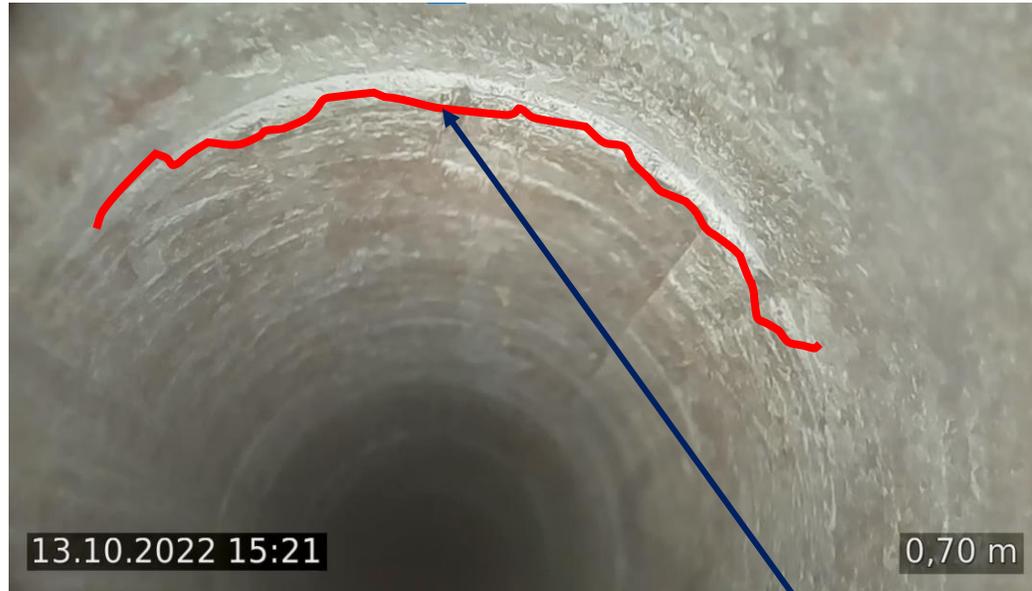
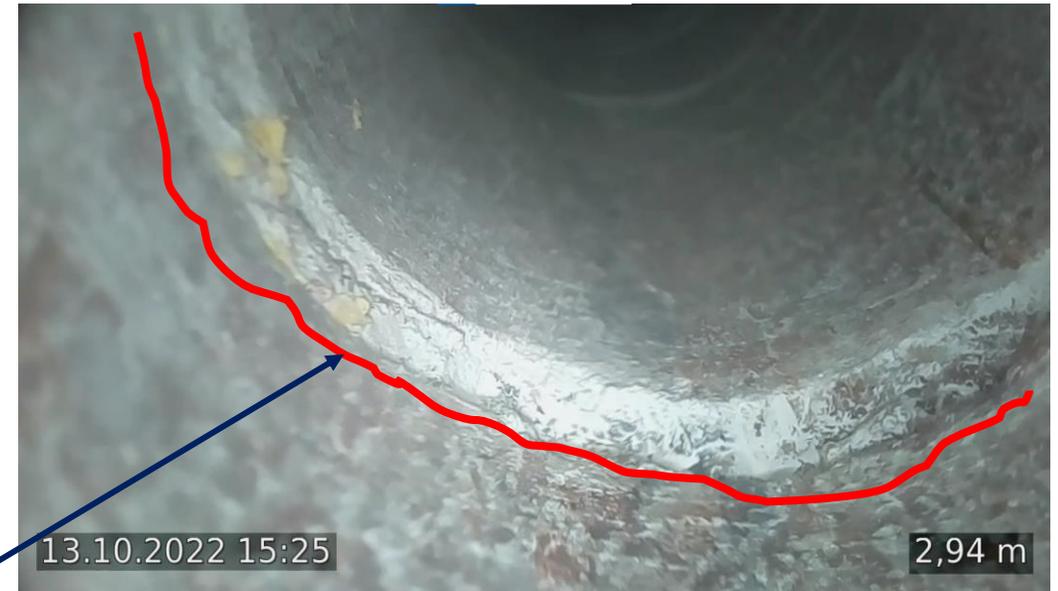
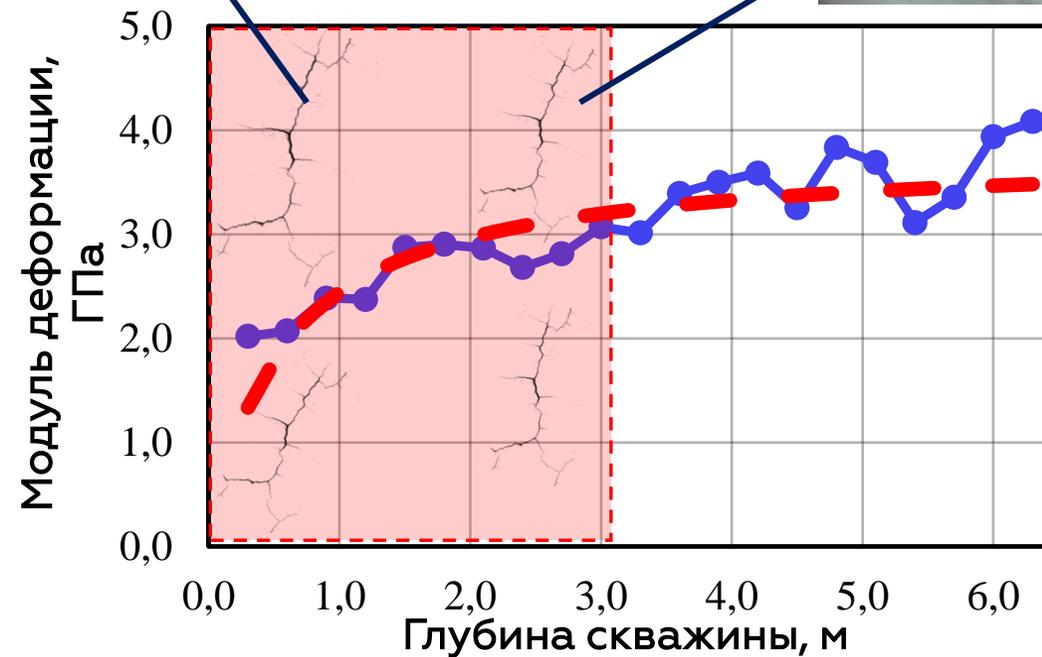
Результаты телеинспекции скважин в барьерном целике № 1 в условиях рудника Гремячинского ГОКа (пятикамерный блок 1 ЗП)

3. Наблюдаемое понижение модуля деформации связано, по-видимому, с разрушением пород вследствие воздействия опорного давления из-за разновременной проходки очистных камер, а также наличием неоднородностей и видимых трещин, подтверждаемых результатами телеинспекции скважин.

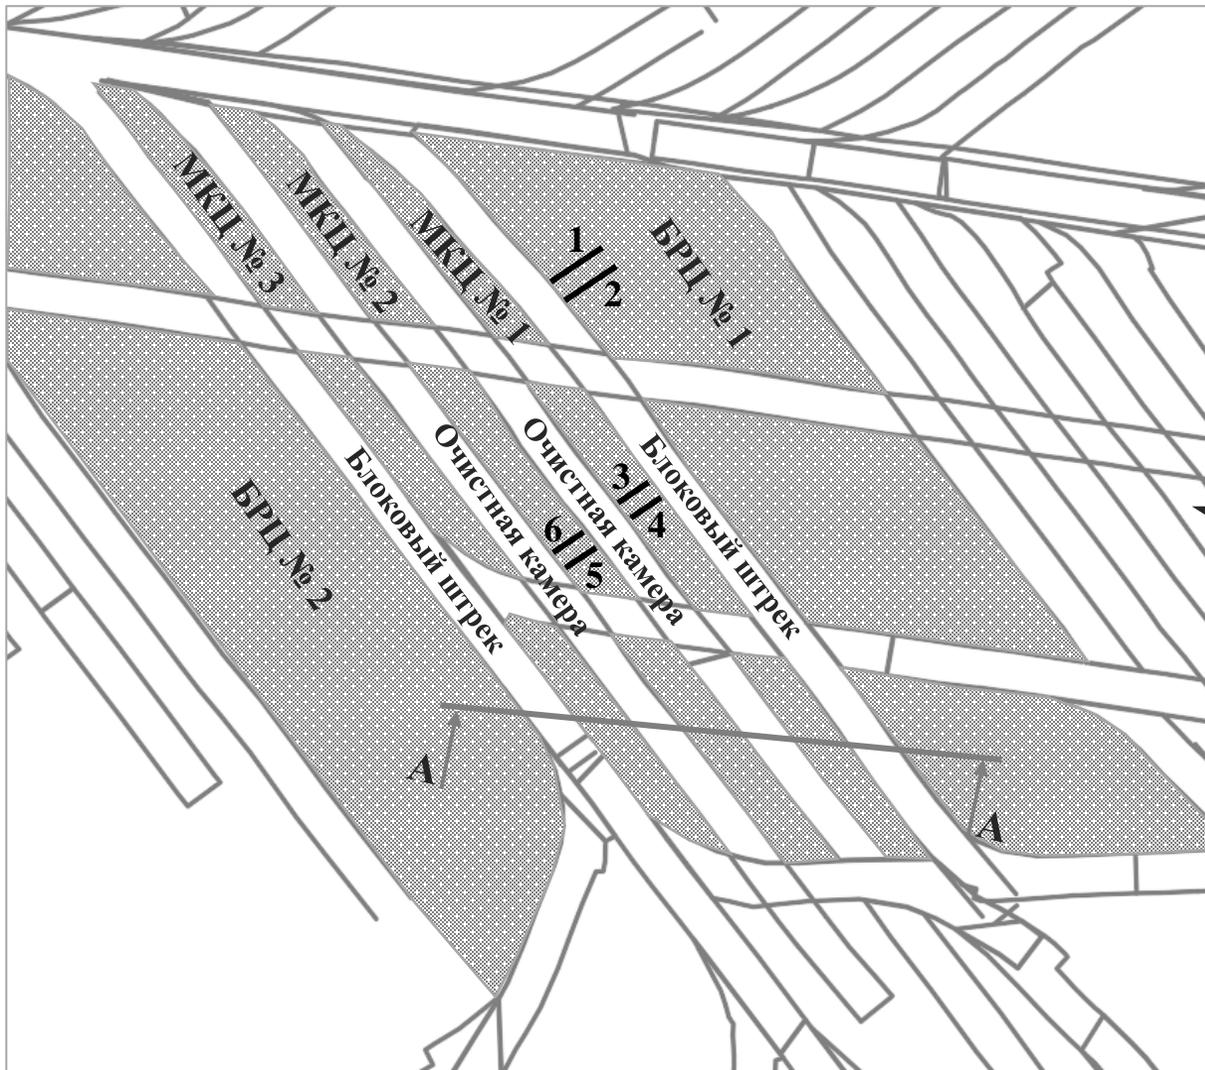
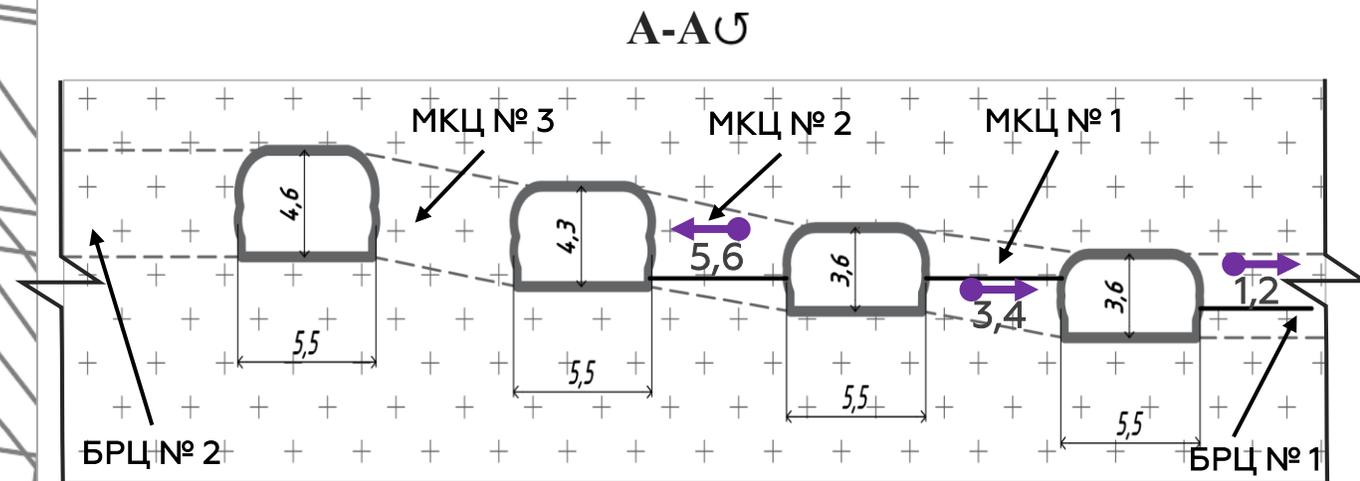
Оценка деформационных свойств пород в грузонесущих элементах системы разработки в условиях рудника Гремячинского ГОКа (четырёхкамерный блок 2 ВП)

- Пробуренные скважины (1 – 6)
- ←•— Направление бурения
- БРЦ – Барьерный целик (ширина 27 ÷ 28 м)
- МКЦ – Междукammerный целик (ширина 5,5 м)

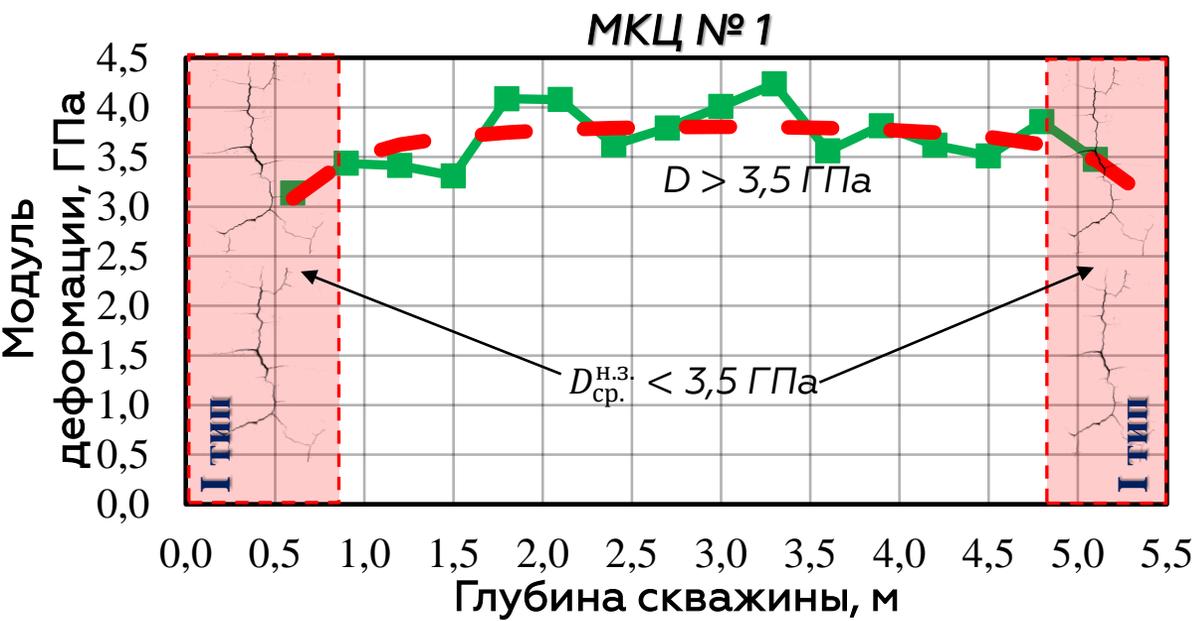
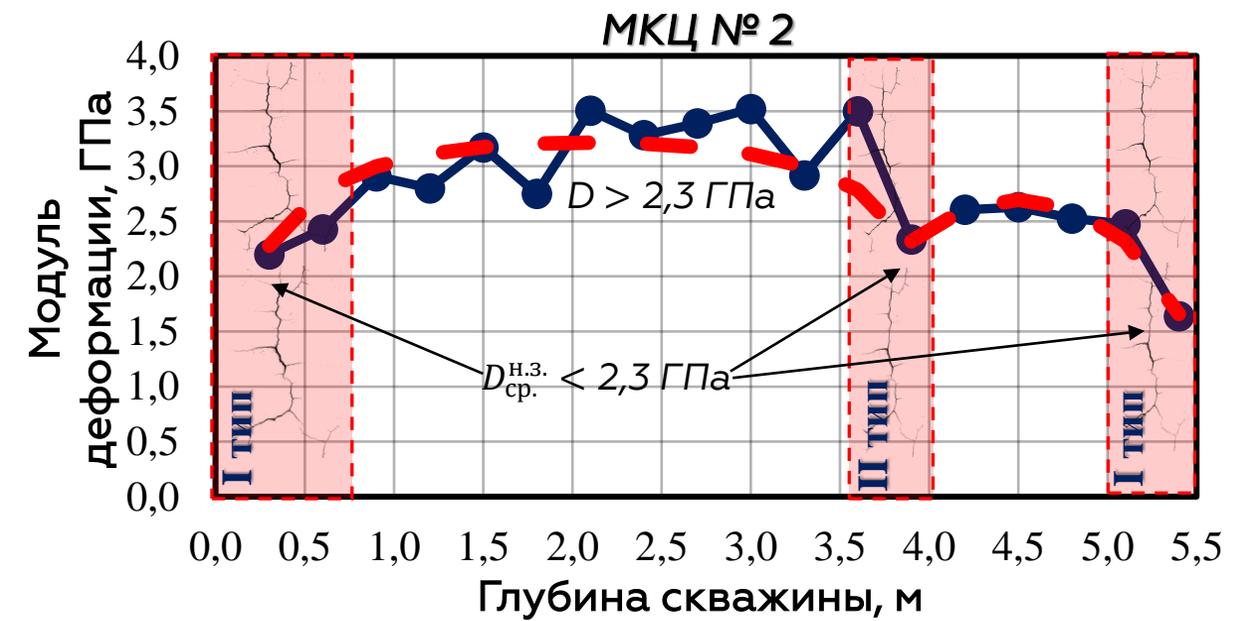
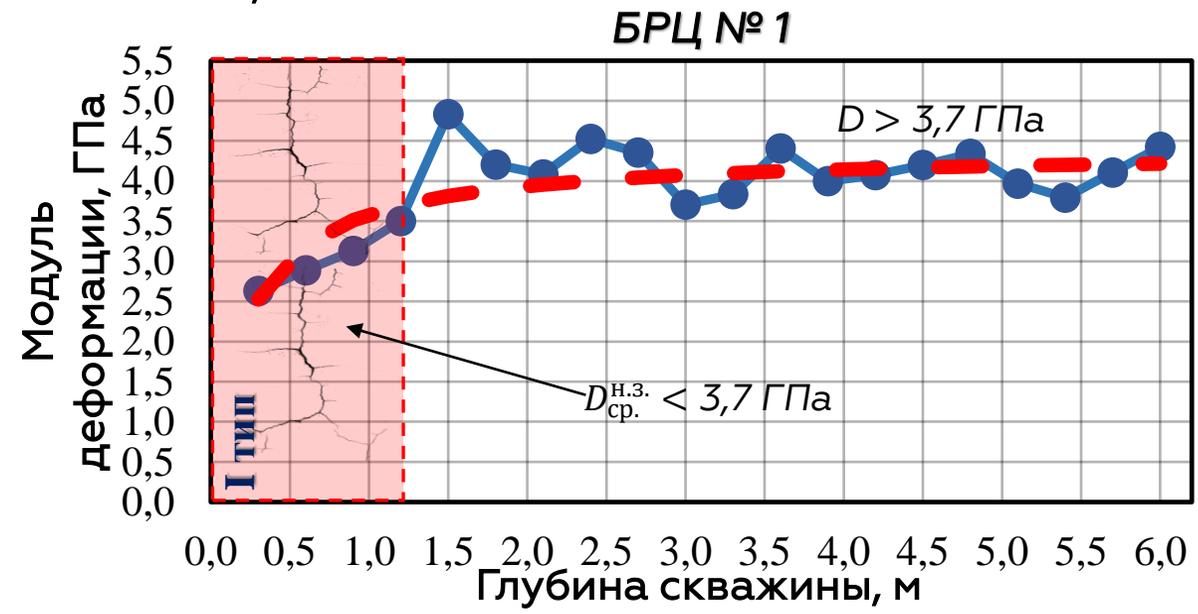
Результаты определения деформационных свойств пород в грузонесущих элементах системы разработки в условиях рудника Гремячинского ГОКа (четырёхкамерный блок 2 ВП)

— Среднее значение — Зоны видимых трещин (зоны нарушенности)

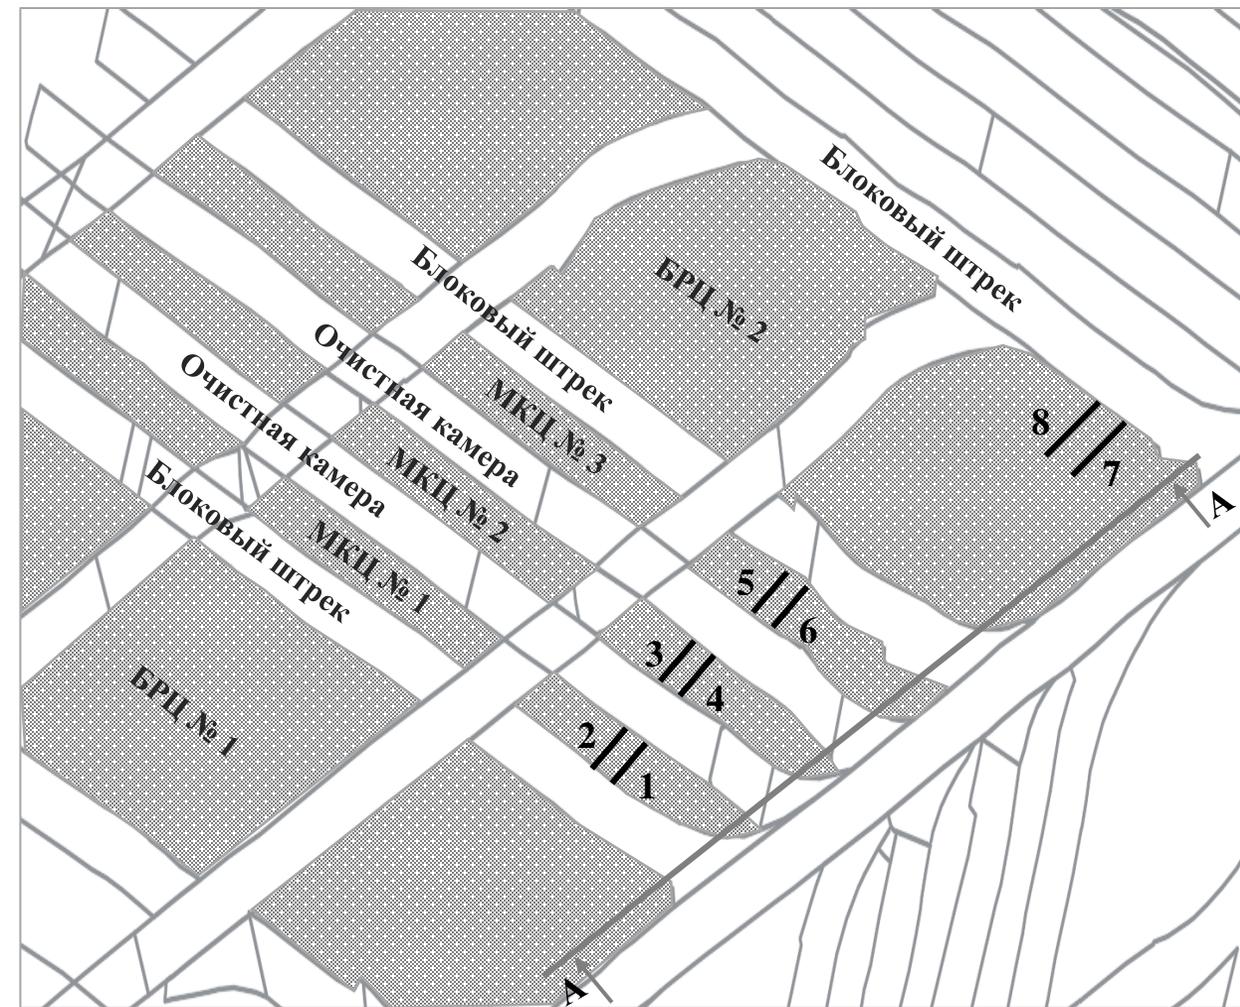
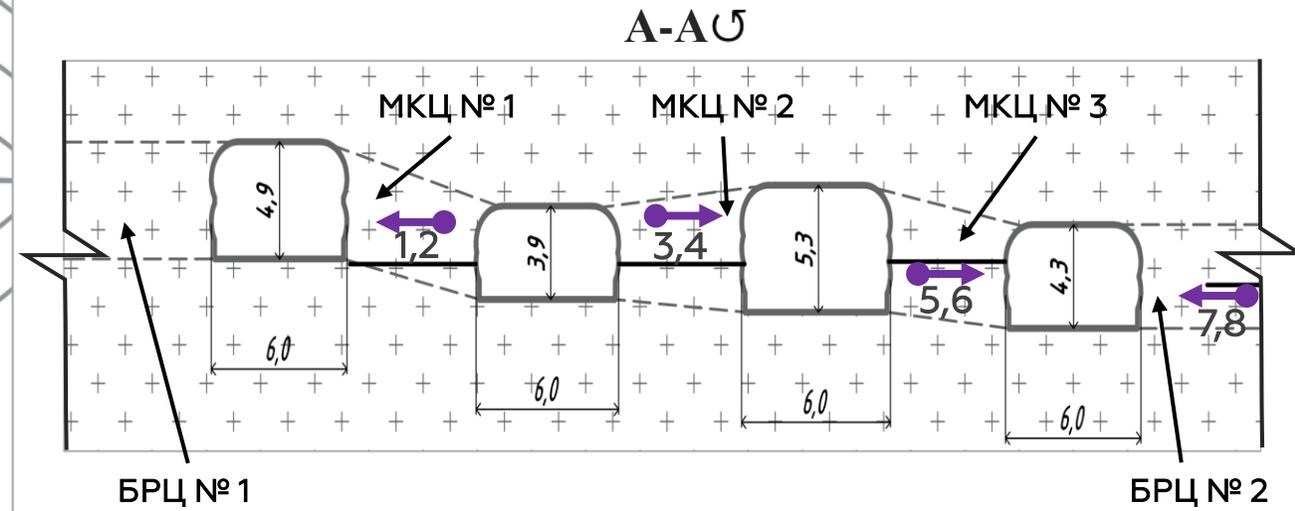
Оценка деформационных свойств пород в грузонесущих элементах системы разработки в условиях рудника Гремячинского ГОКа (четырёхкамерный блок 1 ЗП)

- Пробуренные скважины (1 – 8)
- ← — Направление бурения
- БРЦ – Барьерный целик (ширина 27 ÷ 28 м)
- МКЦ – Междукammerный целик (ширина 5,5 м)
