Горный институт

Уральского отделения
Российской академии наук

**ВЫДЕЛЕНИЕ ЗОН НАРУШЕННОСТИ ПО РЕЗУЛЬТАТАМ
ИССЛЕДОВАНИЙ ДЕФОРМАЦИОННЫХ СВОЙСТВ ПОРОД
В ЦЕЛИКАХ РУДНИКА ГРЕМЯЧИНСКОГО ГОКА**

Выделение и оценка зон нарушенности в целиках рудника Гремячинского ГОКа.

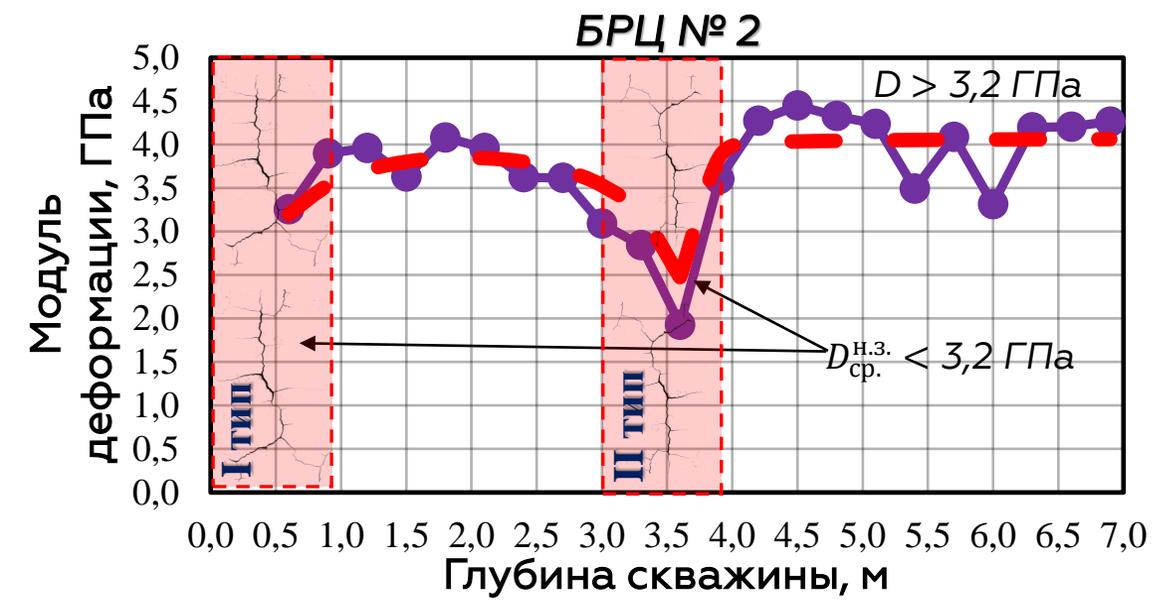
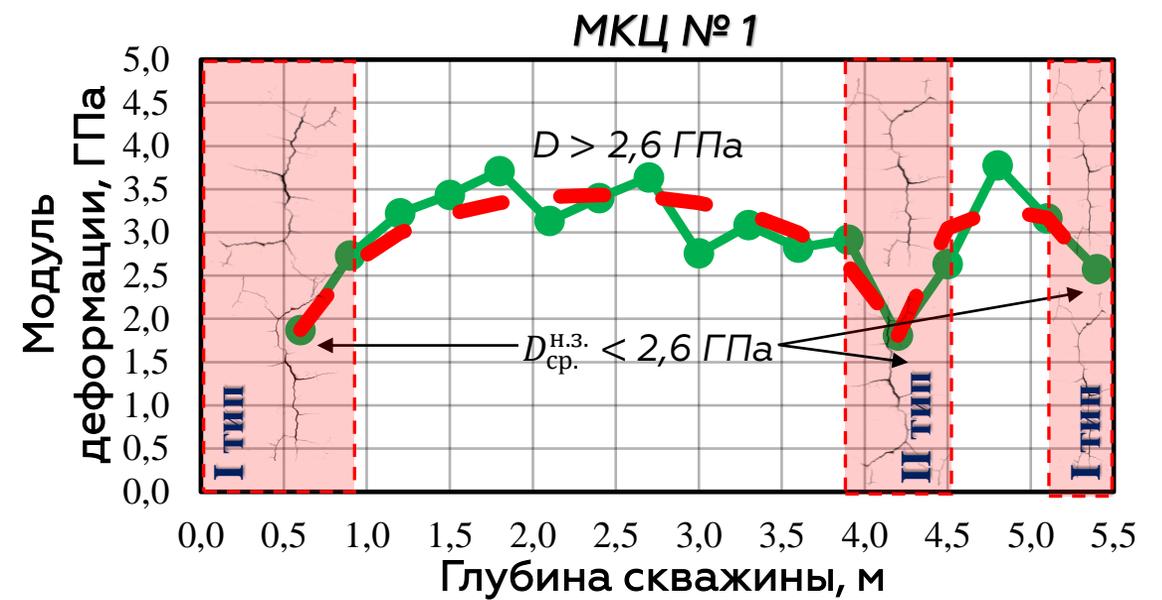
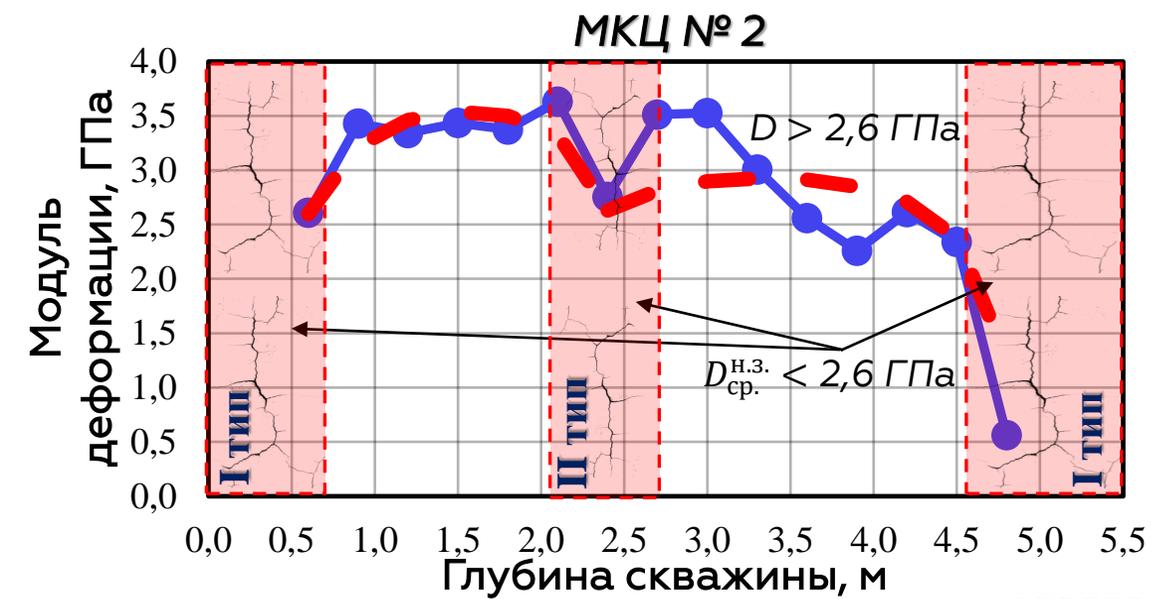
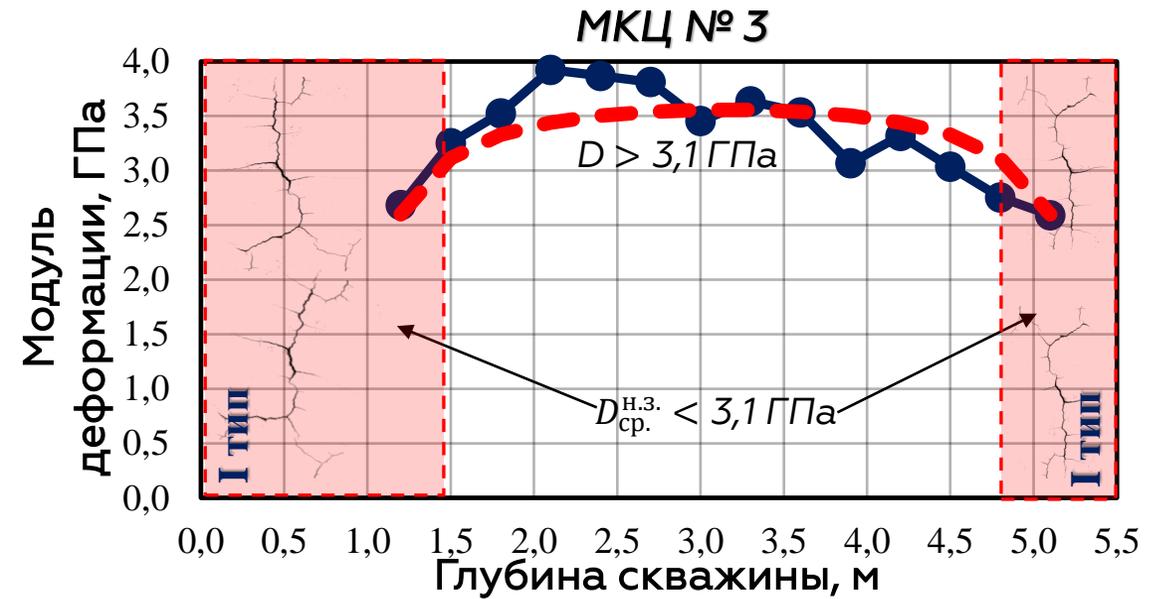
Результаты определения деформационных свойств пород в грузонесущих элементах системы разработки в условиях рудника Гремячинского ГОКа (четырёхкамерный блок 1 ЗП)

— Среднее значение — Зоны видимых трещин (зоны нарушенности)

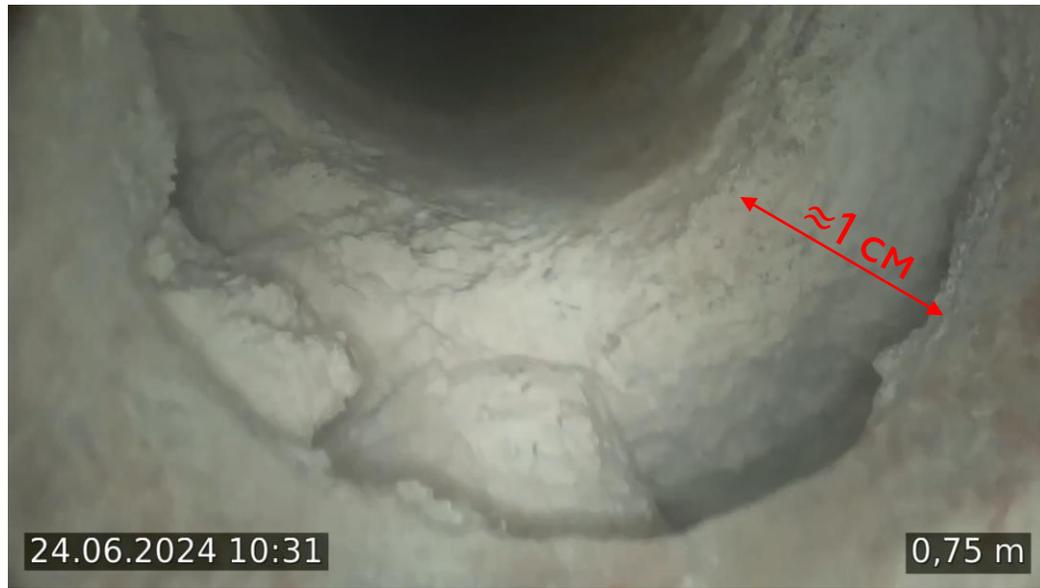
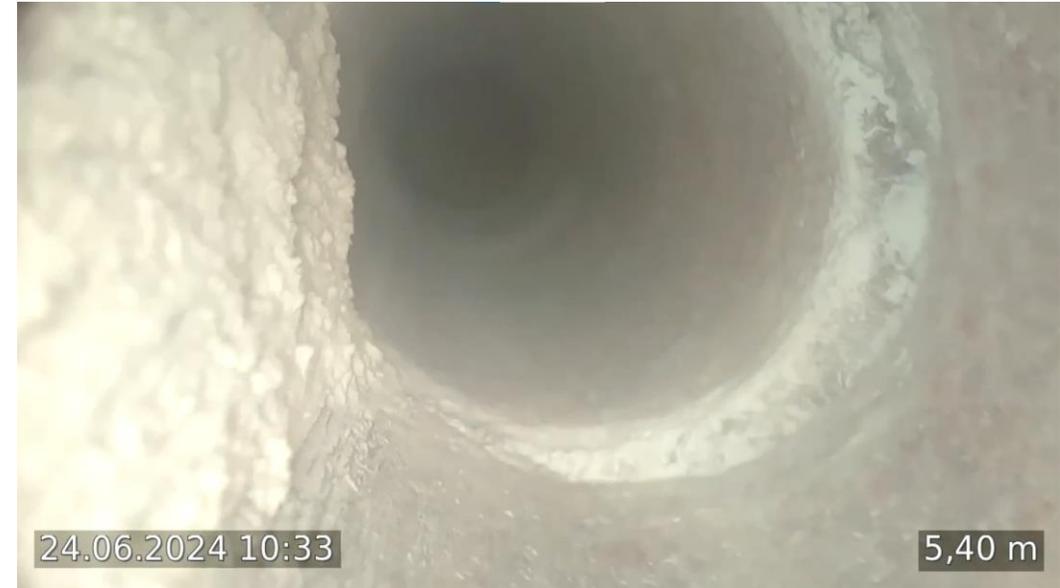
Скважина 5

Результаты телеинспекции скважин в междукammerном целике № 3 в условиях рудника Гремячинского ГОКа (четырёхкамерный блок 1 ЗП)

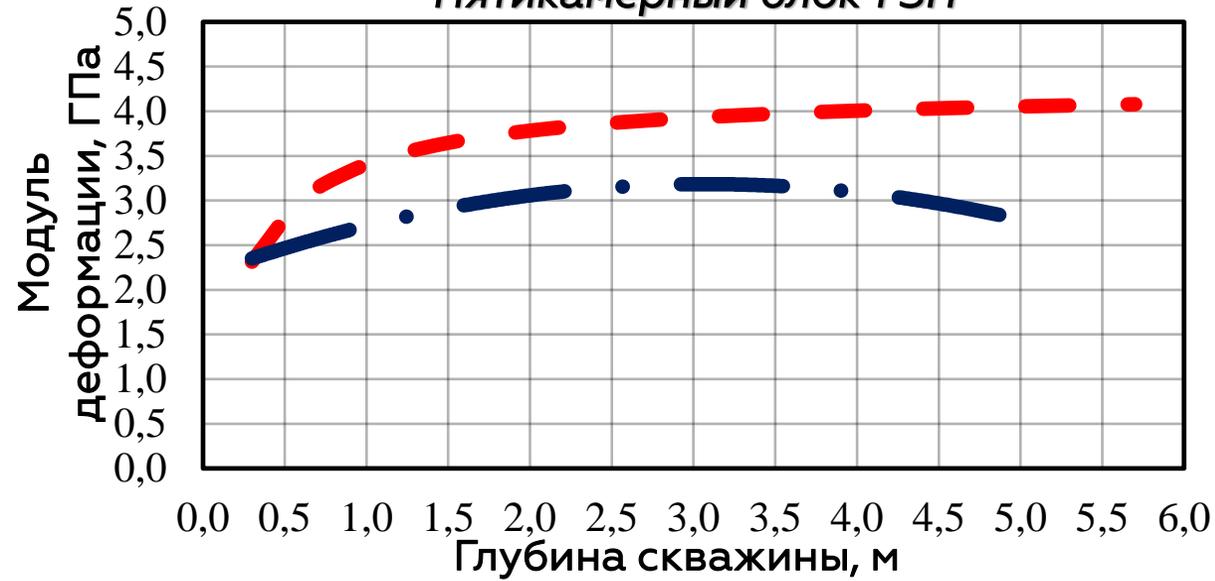
Пятикамерный блок 1 ЗП

Результаты сравнения распределения средней величины модуля деформации по сечению в барьерных и междукламерных целиках

— БРЦ
— МКЦ

4. Средняя величина деформационного модуля в междукammerных целиках приблизительно на 20-25 % меньше аналогичного показателя в барьерных целиках, что связано, по всей вероятности, с их более интенсивным разрушением во времени ввиду относительно высокой податливости.
